# **GUIDE DE DEPANNAGE XO 4 & XO FLEX**

YB-899

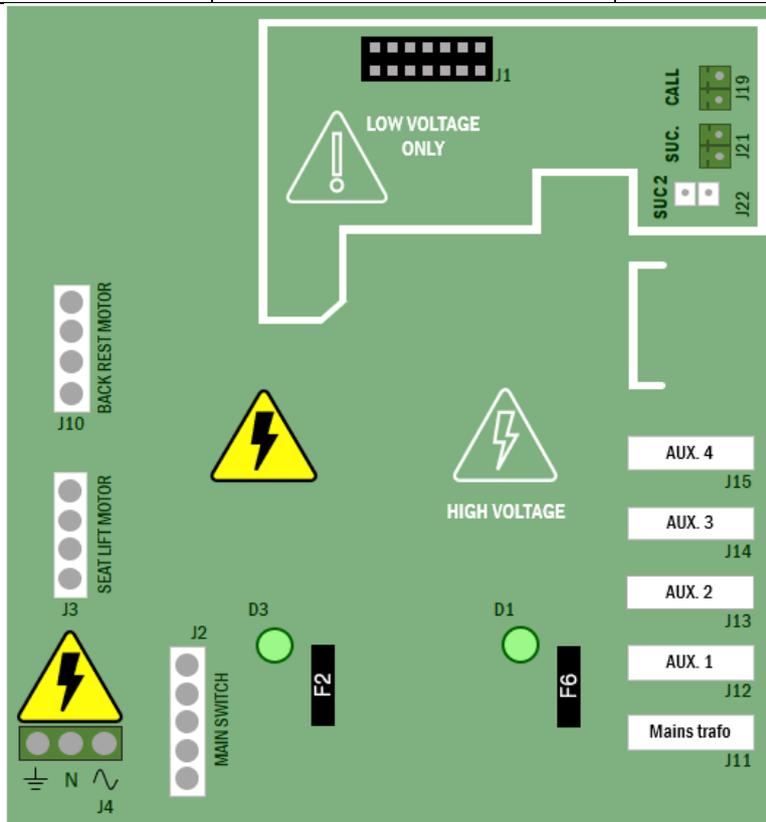
Anomalie	Cause possible	Mesure corrective
<b>LED D3 est éteint (Alimentation fauteuil)</b>	Vérifier fusible F1 et/ou F2	Changer le fusible F1 et/ou F2
<b>LED D2 est éteint (Alimentation du scialytique halogène)</b>	Vérifier fusible F3 et/ou F4 (Seulement AN-378)	Changer le fusible F3 et/ou F4
<b>LED D1 est éteint (transformateur et alim.)</b>	Vérifier fusible F6 et F5 (seulement sur AN-378 )	Changer le fusible F5 et/ou F6
<b>LED D1et D3 sont éteints</b>	Alimentation générale pas connecter ou défectueuse Vérifier la tension sur J4 Vérifier le contacteur ou le câble d'alimentation.	Vérifier que la tension arrive bien sur l'unit. Allumer le contacteur principal. Changer le contacteur ou le câble d'alimentation.

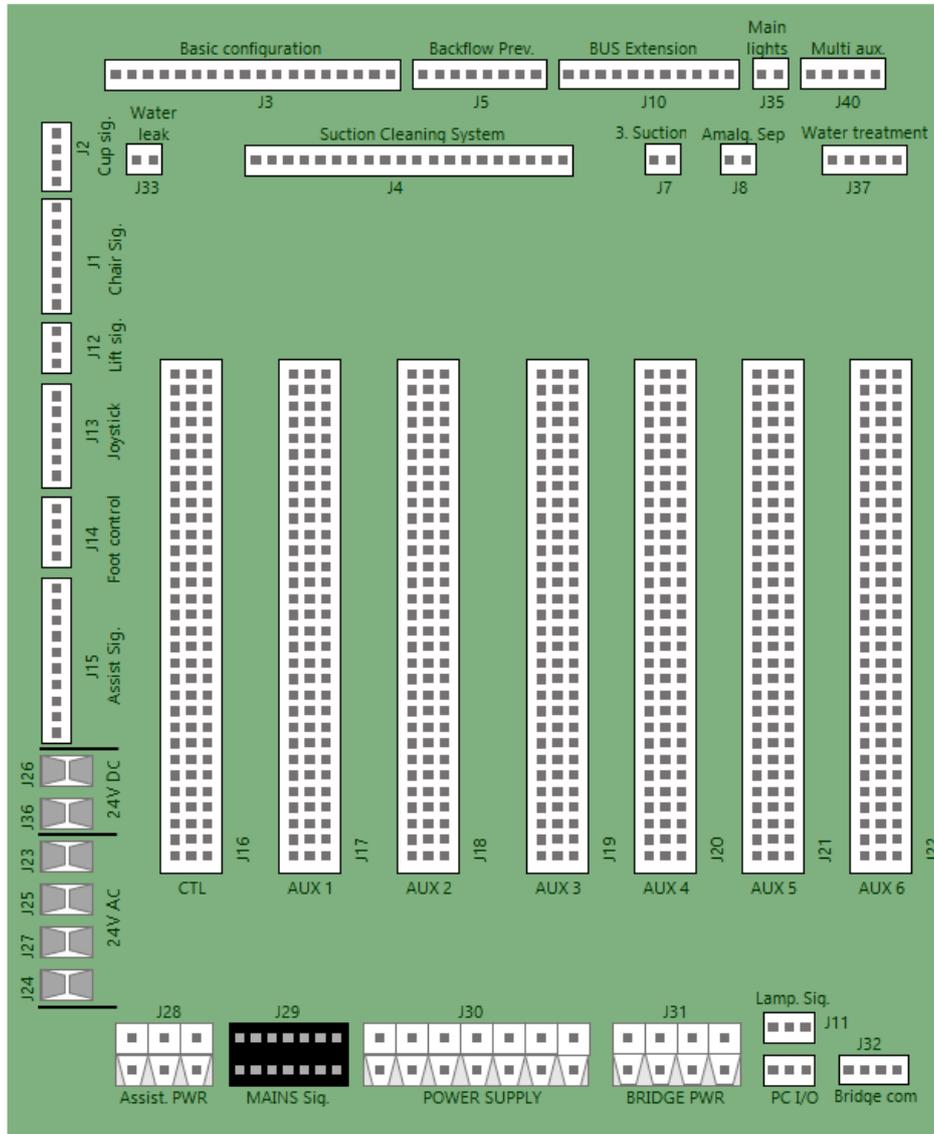
La PCB “Backplane PCB AN-369” est utilisé comme support des connexions de différents circuits imprimés tels que “Stand Control PCB AO-891”, la PCB de contrôle de la “Pompe péristaltique AO-184”, la PCB “PC XO4 AN-379”, la PCB “Écran TFT XO PCB AN-380”, la PCB “XO HD Display PSU AP-632 ” et des connexions des différents modèles de configuration.

Connexions	Câbles	Connexions	Câbles / PCBs
J1 Chair signal	CA-001	J15 Assist signal	
J3 Basic config.	CA-006	J16 CTL	PCB “Stand Control AO-891”
J4 Suct. Clean. System	CA-008	AUX 1 à 6 (J17 à J22)	PCB “PC XO4 AN-379” PCB “Écran XO AP-632” PCB “Pompe péristaltique AO-184”
J5 Backflow prev.	CA-007	J30 Power Supply	CA-005
J8 Amalgam Separator	CA-035	J31 Bridge Power	CA-004
J11 Lamp signal	CA-012	J32 Bridge Comm.	CA-003
J12 Lift signal	CA-047	J24 à J26	CA-049 24V AC/DC câble XO4 & Flex
J13 Joystick	CA-010		
J14 Foot control	CA-009

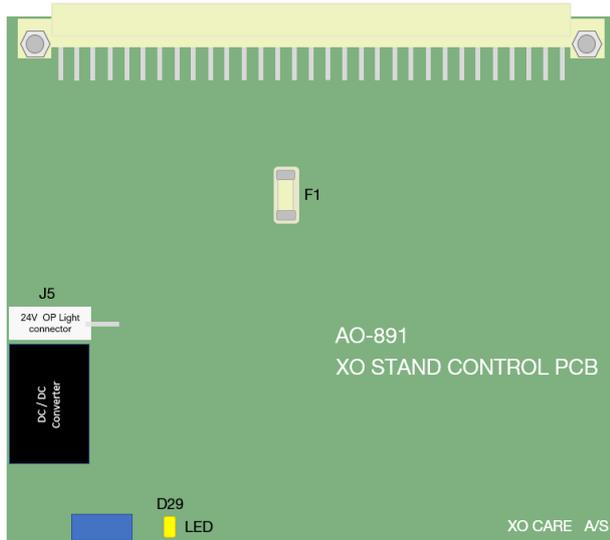
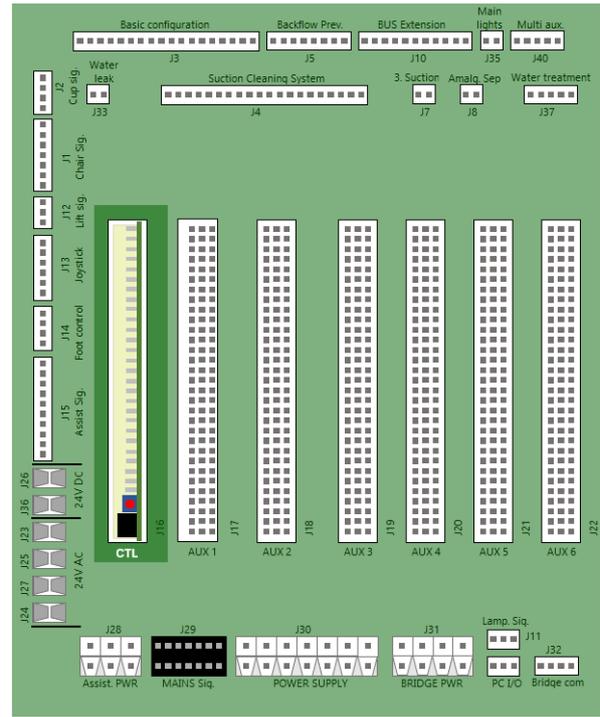
- Est équipé d’un fusible F1 ML 600 2A. Le LED D29 indique l’état du fusible (éteint si grillé)
- Fournit l’alimentation du Scialytique LED
- Mise à jour du microprogramme via le Bus RS-485

Anomalie	Cause possible	Mesure corrective	
<b>D29 LED est éteint (24VDC)</b>	Le fusible F1 sur le “Stand Control” est défectueux	Changer le fusible F1, type Nano de 2A part no. ML-600.  Ci-dessous, la liste des vannes, capteurs et pompes pilotés par la “Stand Control PCB AO-891”	
<b>CONTRÔLE DES CAPTEURS</b>		<b>CONTRÔLE DES VANNES ET POMPES</b>	
<b>S5</b>	<b>DÉTECTEUR DE NIVEAU POUR LA PRÉVENTION DES REFOULEMENTS</b>	<b>V4</b>	<b>REMPLETTAGE GOBELET / JET DE VERRE</b>
<b>S5B</b>	<b>DÉTECTION DE NIVEAU POUR WATER CLEAN</b>	<b>V7</b>	<b>RINÇAGE DU CRACHOIR</b>
<b>S11B</b>	<b>DÉTECTION NIVEAU BAS GOBELET DE MÉLANGE NETTOYAGE ASPIRATION</b>	<b>V39</b>	<b>RINÇAGE ASPIRATION</b>
<b>S11T</b>	<b>DÉTECTION NIVEAU HAUT GOBELET DE MÉLANGE NETTOYAGE ASPIRATION</b>	<b>V10</b>	<b>VANNE PRINCIPALE EAU</b>
<b>S14</b>	<b>DÉTECTION NIVEAU WATER CLEAN</b>	<b>V12</b>	<b>VANNE PRINCIPALE AIR</b>
<b>S15</b>	<b>DÉTECTION NIVEAU SUCTION DISINFECTION</b>	<b>V16</b>	<b>PETITE ASPIRATION Ø11</b>

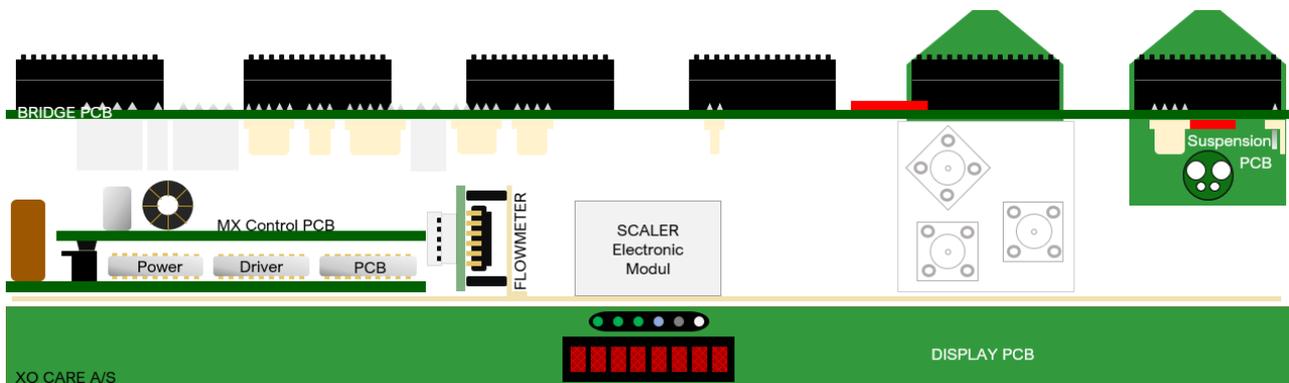
**BRIDGE****Positions des PCB sur la bridge**

Dans le porte-instruments sont localiser.

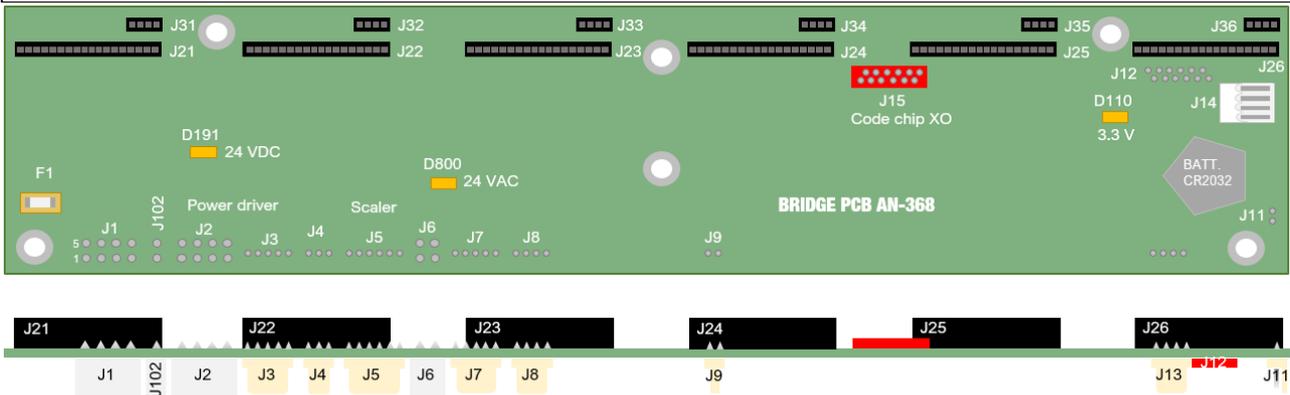
Le 24VDC et le 24AC sont générés sur le "Power Supply PCB AN-371" situé dans le stand. Les 5VDC et 3,3VDC sont générés par un chipset situé sur le "Bridge PCB AN-368".

Anomalie	Cause possible	Mesure corrective
<b>D800 LED (24VAC) est éteint</b>	Pas d'alimentation 24VAC	Vérifier que la LED D1 sur la "Power Supply PCB AN-371" est allumée.
		Vérifier que le câble CA-004 sur le connecteur "J31 - Bridge PWR" de la "Backplane PCB AN-369" est bien inséré et n'est pas endommagé.
		Mesurer l'arrivée du 24VAC sur le connecteur "J1" broches 3 et 4
		LED D1 est allumée "Power Supply" et LED D800 éteint (24VAC) indique que le câble CA-004 est défectueux.
<b>D191 LED (24VDC) est éteint</b>	Pas d'alimentation 24VDC	Vérifier que le câble d'alimentation CA-004 est proprement inséré.
		J1 "Bridge PCB AN-368" J31 "Backplane PCB AN-369"
		Sur la "Power Supply PCB".
<b>D110 LED 5V, 3.3V est éteint</b>	Sur la "Bridge PCB".	Vérifier que LED D6 est allumée
		Mesurer l'arrivée du 24VDC sur J1 broches 5 (24VDC) et 6 (GND)
<b>D191 LED 5V, 3.3V est éteint</b>	La "Bridge PCB" est défectueuse	Changer le fusible F1, Fusible Nano 3A part no. ML-601

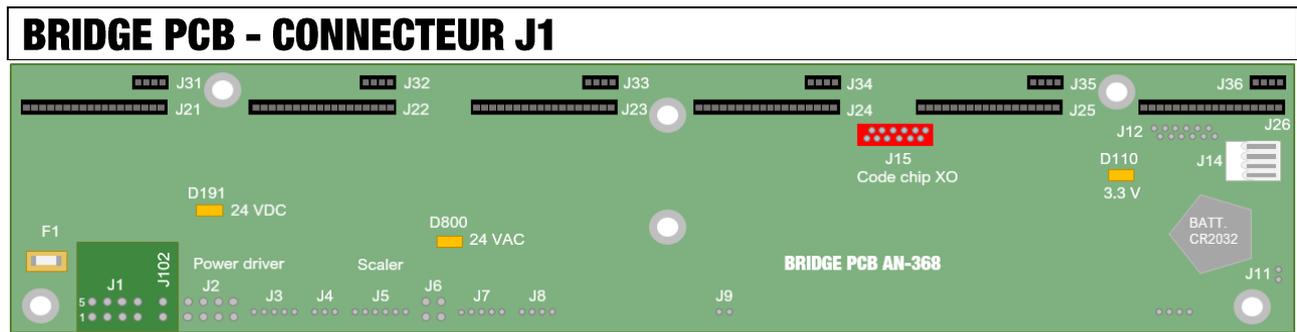
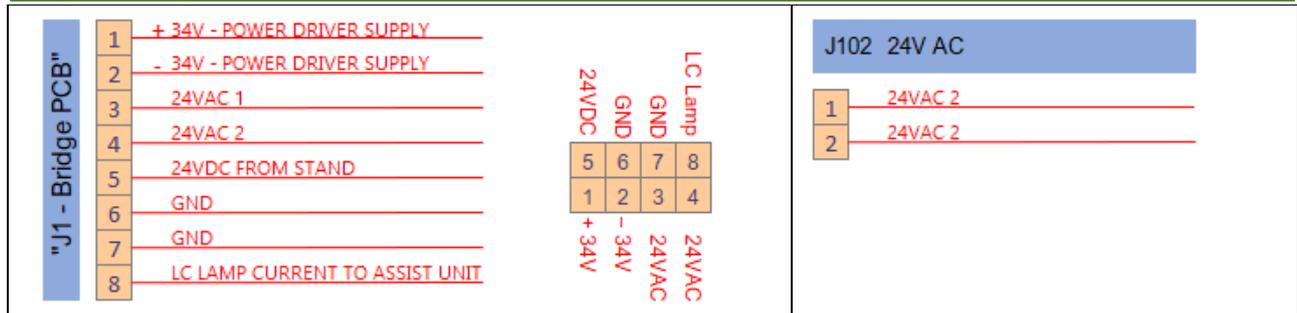
PIN	Volt.	Explications
1	+34V	Il n'y a pas de LED indicateur pour l'arrivée du +34V et -34V sur la "Bridge PCB AN-368" Les LED indicateurs sont situées dans la borne sur la "Power Supply PCB AN-371" Les LED D2 & D4 indiquent la présence du -34 et +34V avant modulation. Voir chapitre "Power Supply PCB AN-371" pour plus d'information Ces tensions sont distribuées sur la "power driver AO-137" et sont utilisées pour la rotation du micromoteur MC3 et les fonctionnalités de la lampe à polymériser. Dans le cas où les fusibles brûlent directement lors de l'allumage de l'unit, toujours vérifier que le câble CA-004 ne soit pas endommagé en 1er. La mesure du +34V se fait entre la pin 1 et 6 La mesure du -34V se fait entre la pin 2 et 6
2	-34V	
3	24VAC	Le LED D800 situé sur la "Bridge PCB AN-368" indique la présence du 24VAC
4		Dans le cas où les fusibles continuent de brûler, mesurer la résistance des électrovannes pour tout court-circuit.

5	24VDC	Le LED D191 situé sur la "Bridge PCB AN-368" indique la présence du 24VDC. Le fusible F1 protège le 24VDC, toujours vérifier la condition du fusible. Le 24VDC est modulé sur la "Power Supply PCB AN-371". Le LED D6 indique que le 24 VDC est disponible. La mesure du +34V se fait entre la pin 1 et 6 ou 7
6	GND	0V
7		
8		Disponible - Pas utilisé

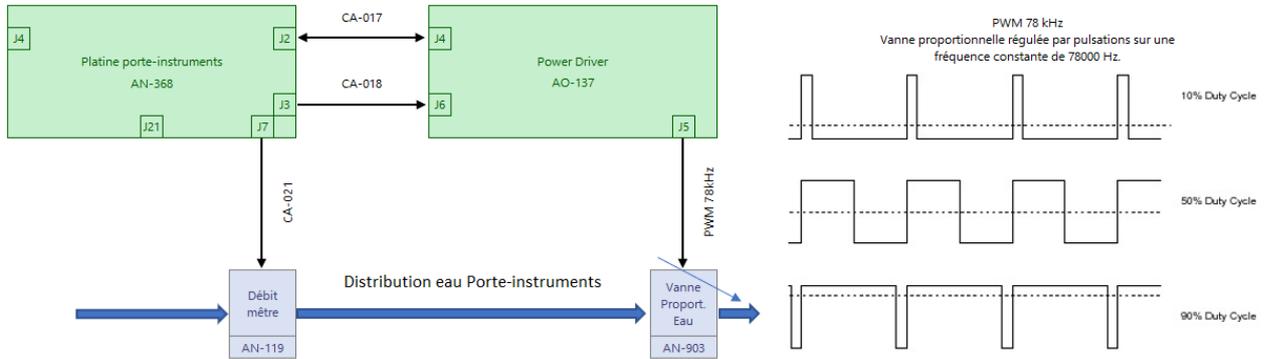
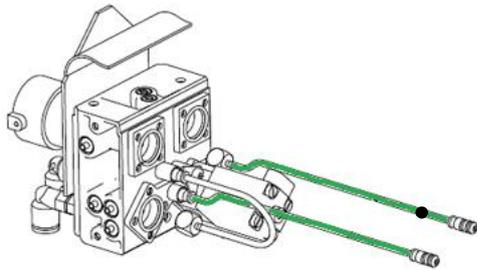
Pièces détachées AN-903

La vanne proportionnelle contrôle la quantité d'eau distribuée sur les tous les instruments sauf la seringue. La vanne proportionnelle est entièrement contrôlée par pulsation MLI sur une fréquence constante de 78 kHz généré par la "PowerDriver PCB AO-137" sur la broche J5  
 Pour les points de mesures, consulter la page "PowerDriver PCB AO-137" ci-dessus.

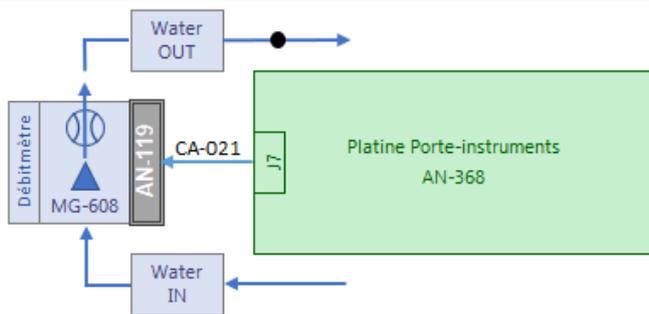
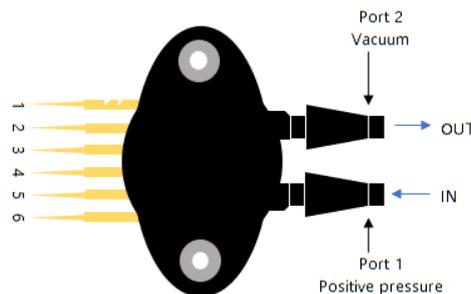
Le débitmètre est très sensible à l'inversion du passage d'eau qui risque de l'endommager, l'eau doit circuler dans le sens indiqué sur le schéma ci-dessous. Un point noir à cet effet se trouve sur le tube vert indiquant le retour de l'eau.

Description des erreurs	Raison	Solution
<b>Présence du flux de l'eau sur la seringue mais pas sur les autres instruments.</b>	La buse sur le débitmètre est bouchée	Il est recommandé de consulter le chapitre "Électrovanne proportionnelle AN-903" afin de définir correctement la cause du problème.
		Démonter et nettoyer la buse située le débitmètre. Suivre les instructions qui se trouve dans la notice "YB-910 Instruction cleaning Flowmeter".
<b>Pas possible de régler le débit sur les instruments.</b>	Le microprocesseur ne reçoit pas de signal du débitmètre et la vanne proportionnelle est ouverte au maximum.	Vérifier que le câble CA-021 est monté correctement. Changer le si défectueux.
		Vérifier que le débitmètre fonctionne correctement. Explications ci-dessous
<b>Point de mesure :</b>		
Au cas où le débit d'eau ne peut être régulé (toujours à 100%)

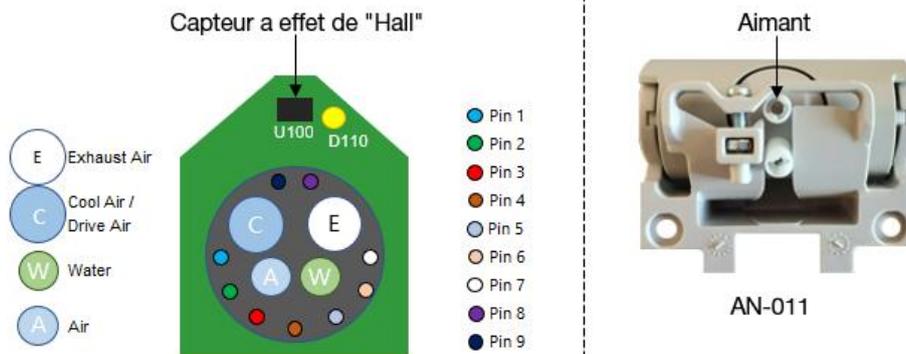
Conceptions différentes de PCBs basé sur AD-605 :  
 La fonction de la PCB permet de fournir les tensions requises pour faire fonctionner les instruments (tension, eau et air), alimente la tension de la fibre optique et via le capteur à effet Hall de détecter l'activation de l'instrument.  
 Une liste détaillée contenant les différents types de PCB utilisés en fonction de leur application se trouve en page 32.

Anomalie	Cause possible	Mesure corrective
<b>D110 ne s’allume pas lorsque le cordon de l’instrument est tiré.</b>	Le câble du cordon n'est pas monté correctement ou est défectueux.	Vérifier que le câble est correctement connecté Si défectueux, remplacer le câble
	La “PCB Sélection des cordons” défectueuse.	Remplacer le circuit imprimé Pour plus d’information, consulter “Configuration des cordons” en page 31
<b>“WRONG INSTRUMENT”</b>	S'affiche si l'instrument en main ne correspond pas à la configuration de la suspension ou s'il est placé sur le mauvais raccord.	Avant d'entrer dans le menu technicien, contrôler les points ci-dessous .
		Vérifier que l'instrument est correctement connecté .
		Vérifiez que l'instrument est inséré sur le bon connecteur .
		Vérifier le numéro derrière le connecteur .
		Dans le menu technicien, vérifier la configuration du paramètre “ <b>SUSP 1-6</b> ”. consulter le “Menu technicien” en page 30 .

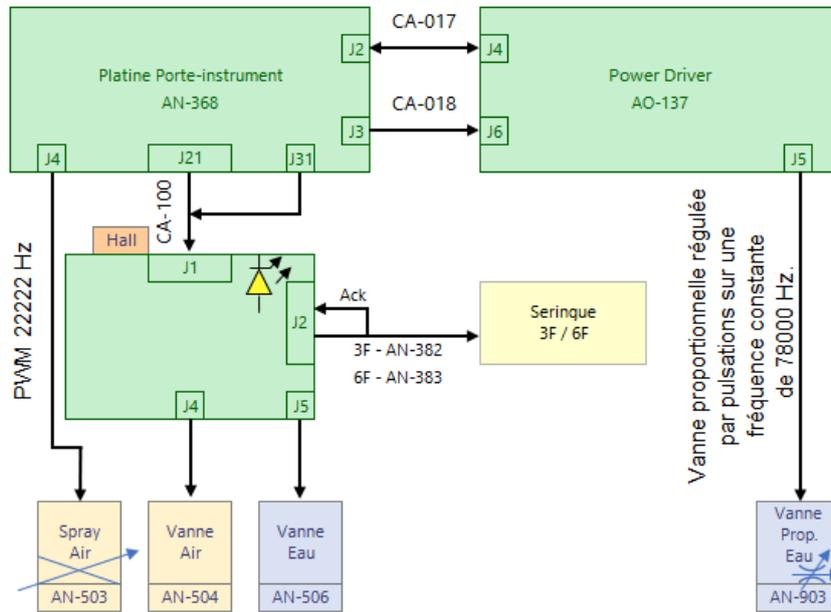
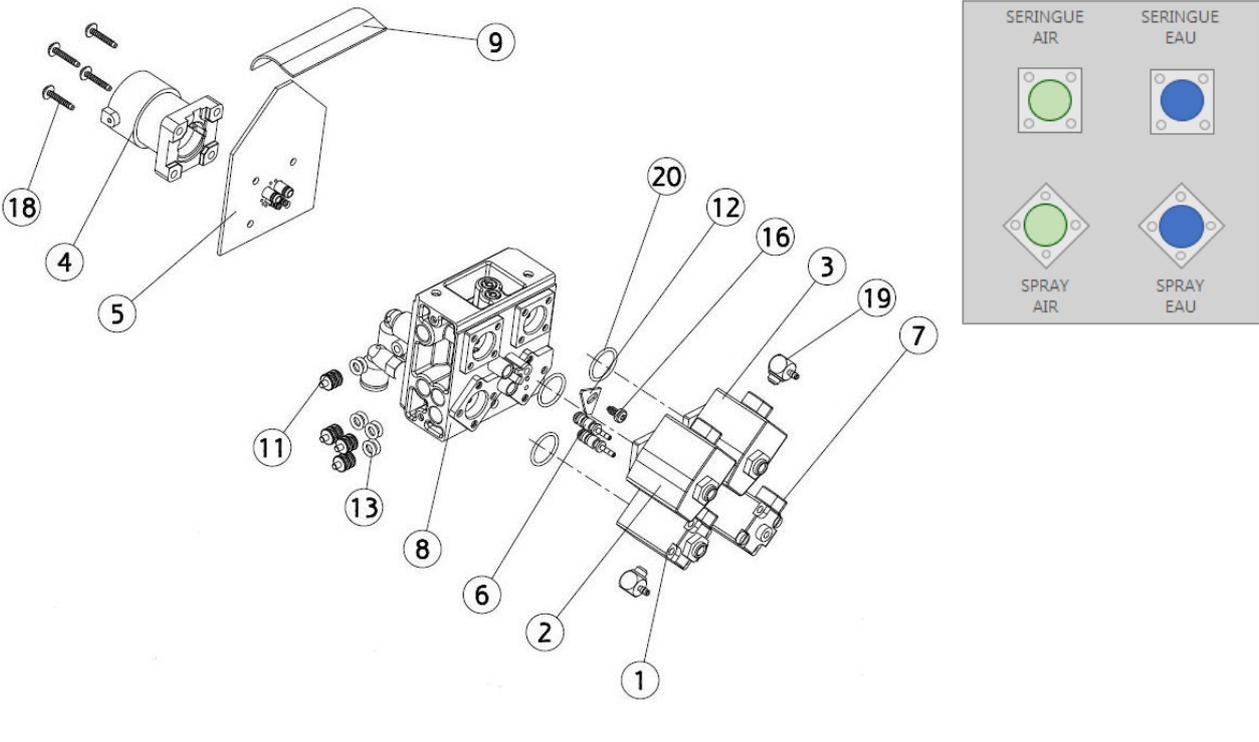
Le module seringue est le module principal arrivée eau, air et retour air situé dans la console-instruments sur lequel est connecté l'électrovanne d'eau d'air et d'eau, l'électrovanne proportionnelle d'eau pour le réglage de débit d'eau sur les autres instruments et la vanne proportionnelle d'air de spray.

1 Vanne prop. Air de spray	AN-503	7 Vanne proportionnelle EAU	AN-903
2 Vanne AIR 2/2	AN-504	8 Block principal	AP-040
3 Vanne EAU 2/2	AN-506	9 Câble connexion	CA-100
5 PCB	AN-510

<b>MODULE SERINGUE, AN-501 :</b>			
<p>Le module seringue est le bloc de distribution principale de l'arrivée d'air, d'eau et du retour d'air. Le bloque seringue est équipé de 4 électrovannes. Les 2 situées en haut fournissent l'air et eau pour la seringue. Les 2 électrovannes situées en bas du bloc sont de type proportionnel et régulent l'air de spray air et eau sur les autres instruments. Voir diagramme ci-dessus pour la disposition et références. La seringue fonctionne en parallèle avec les autres instruments situés sur la console-instrument.</p>			
<b>Anomalie</b>	<b>Cause possible</b>	<b>Mesure corrective</b>	
<b>Pas d'eau ou d'air sur le Module seringue</b>	Défaut d'alimentation en eau ou/et air vers la console-instruments (bloc d'entrée).	Vérifiez que l'air atteint la seringue. S'il n'y a pas d'air, se référer à "eau/air XO4 & XO Flex" page 54.	
<b>Pas d'air de spray sur le Module seringue</b>	Information	Contrôler l'air de spray fonctionne correctement sur un autre instrument afin de définir si la panne est connectée directement à l'électrovanne principale de Spray AN-503 qui se trouve sur le bloque seringue.

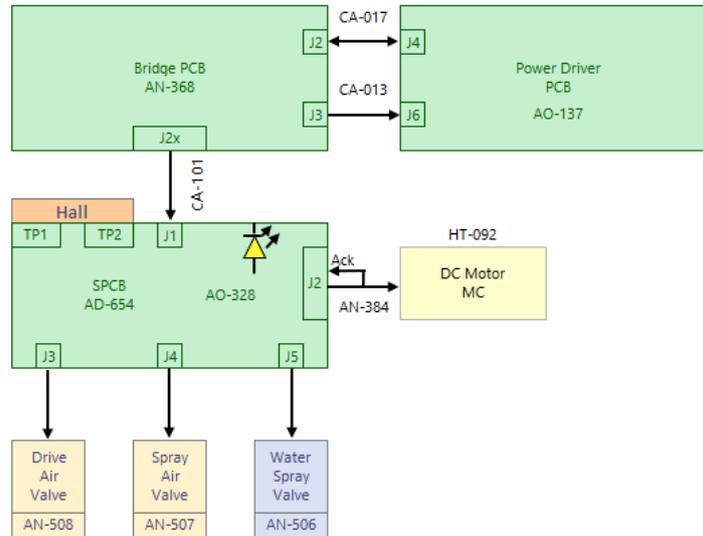
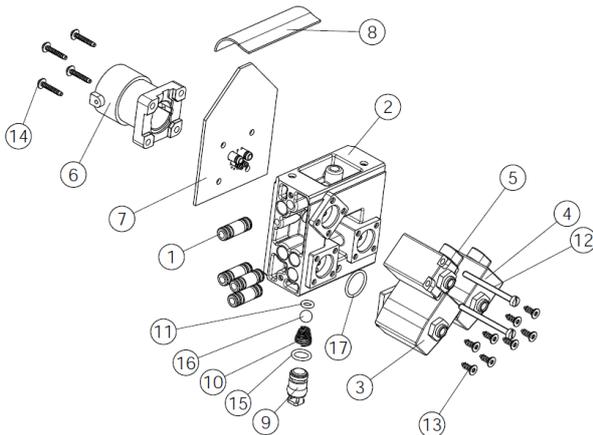
Le Micromoteur Bien-Air MC3 est un micromoteur 24VDC à balais.  
 Le micromoteur MC3 est alimenté directement par le 24VDC de la "Bridge PCB AN-368"  
 La "Powerdriver PCB AO-137" contrôle la rotation et la variation de vitesse de rotation située aussi dans la console-instruments.

- 2 Block AN-501
  - 3 Vanne eau 2/2 régulé
  - 4 Vanne air de spray 3/2
  - 5 Vanne Air de drive régulé
  - 6 Connecteur
  - 7 PCB
  - 8 Câble
- AN-501
  - AN-506
  - AN-507
  - AN-508
  - AN-509
  - AO-328
  - CA-101

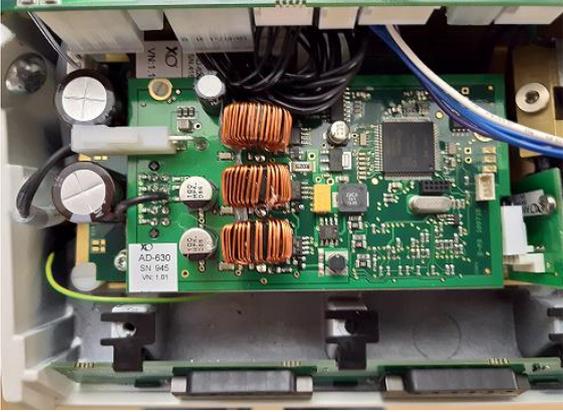
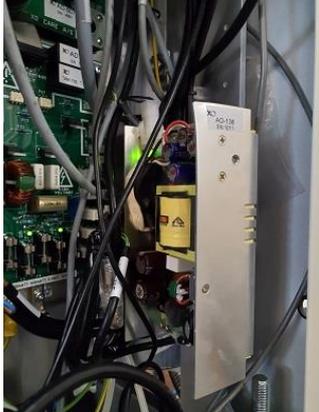
<b>"DMX AO-134" Console-instruments</b>	
<b>Power Supply DMX AP-944</b>

Anomalie	Cause possible	Mesure corrective
<b>Information:</b>		
<p>Comparé au MC3 LED, le Micromoteur Bien-Air MX2 est un micromoteur sans balais.                      Le micromoteur MX2 a besoin d'une carte "Smart-Logic Electronic Control" et d'une alimentation 32V séparée. La carte électronique "Smart-Logic Electronic Control" également appelée "DMX PCB AO-134" est placée sur le dessus de la "Powerdriver PCB AO-137" située dans la console-instruments.                      L'alimentation 32V DMX est placée dans la borne de l'Unit (côté électronique)</p> <ul style="list-style-type: none"> <li>- <b>AP-944</b> Alimentation DMX ancien modèle avec câble <b>CA-073</b></li> <li>- <b>AP-981</b> Alimentation DMX avec <b>CA-112</b>. Units produites après 11/2018</li> </ul> <p>Le câble CA-073 ou CA-112 relie la carte DMX à l'alimentation DMX.</p>		
<b>Erreurs spécifiques liées au micromoteur de type MX2 :</b>

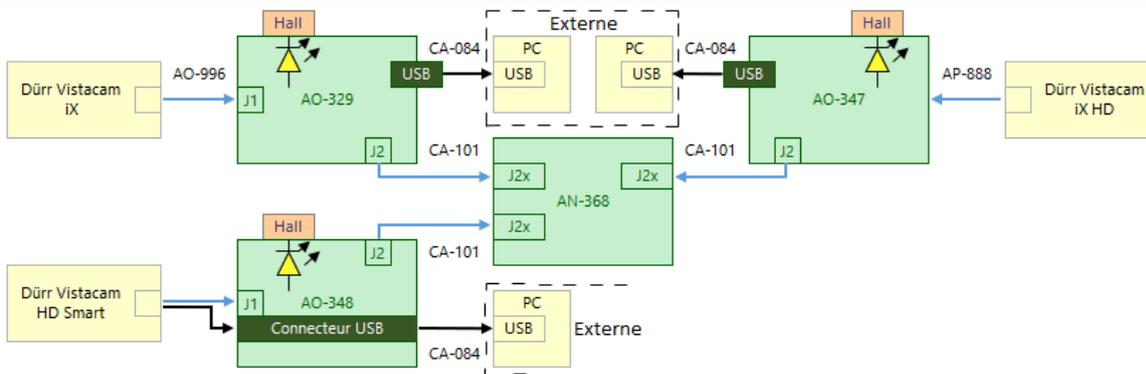
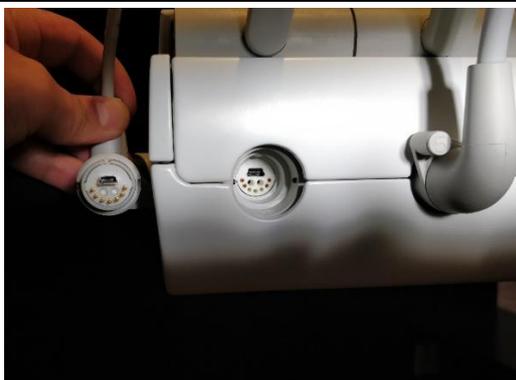
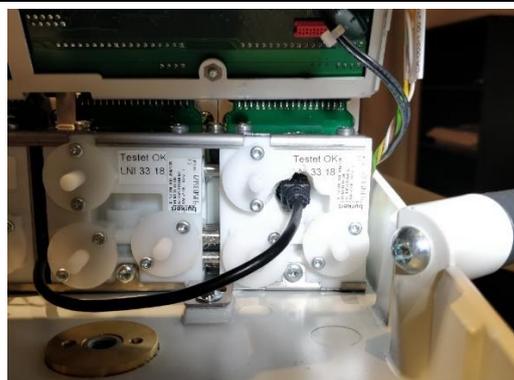
Toutes les unités fabriquées après le 08/04/2019 et vendues avec la caméra iX HD ou la caméra HD Smart sont équipées d'un nouveau bloc **AO-348** "DÜRR Vistacam IX-HD avec connexion mini USB ". Voir photo ci-dessous

Anomalie	Cause possible	Mesure corrective
<b>La caméra ne fonctionne pas lorsque le cordon est tiré.</b>	Problème de connexion Le câble n'est pas monté correctement ou est défectueux.	Le câble CA-101 reliant la "Bridge PCB AN-368" à la "PCB Sélection cordon" n'est pas monté correctement ou est défectueux.
	Le circuit imprimé défectueux.	Vérifier dans la console-instruments que le LED s'allume lorsque le cordon est activé.
		Remplacer le PCB sélection des cordons AO-329 pour Vistacam iX AO-347 pour Vistacam iX HD AO-348 Pour Vistacam HD Smart
	La "Bridge PCB " est défectueuse.	Remplacer la "Bridge PCB AN-368" dans la console-instruments.

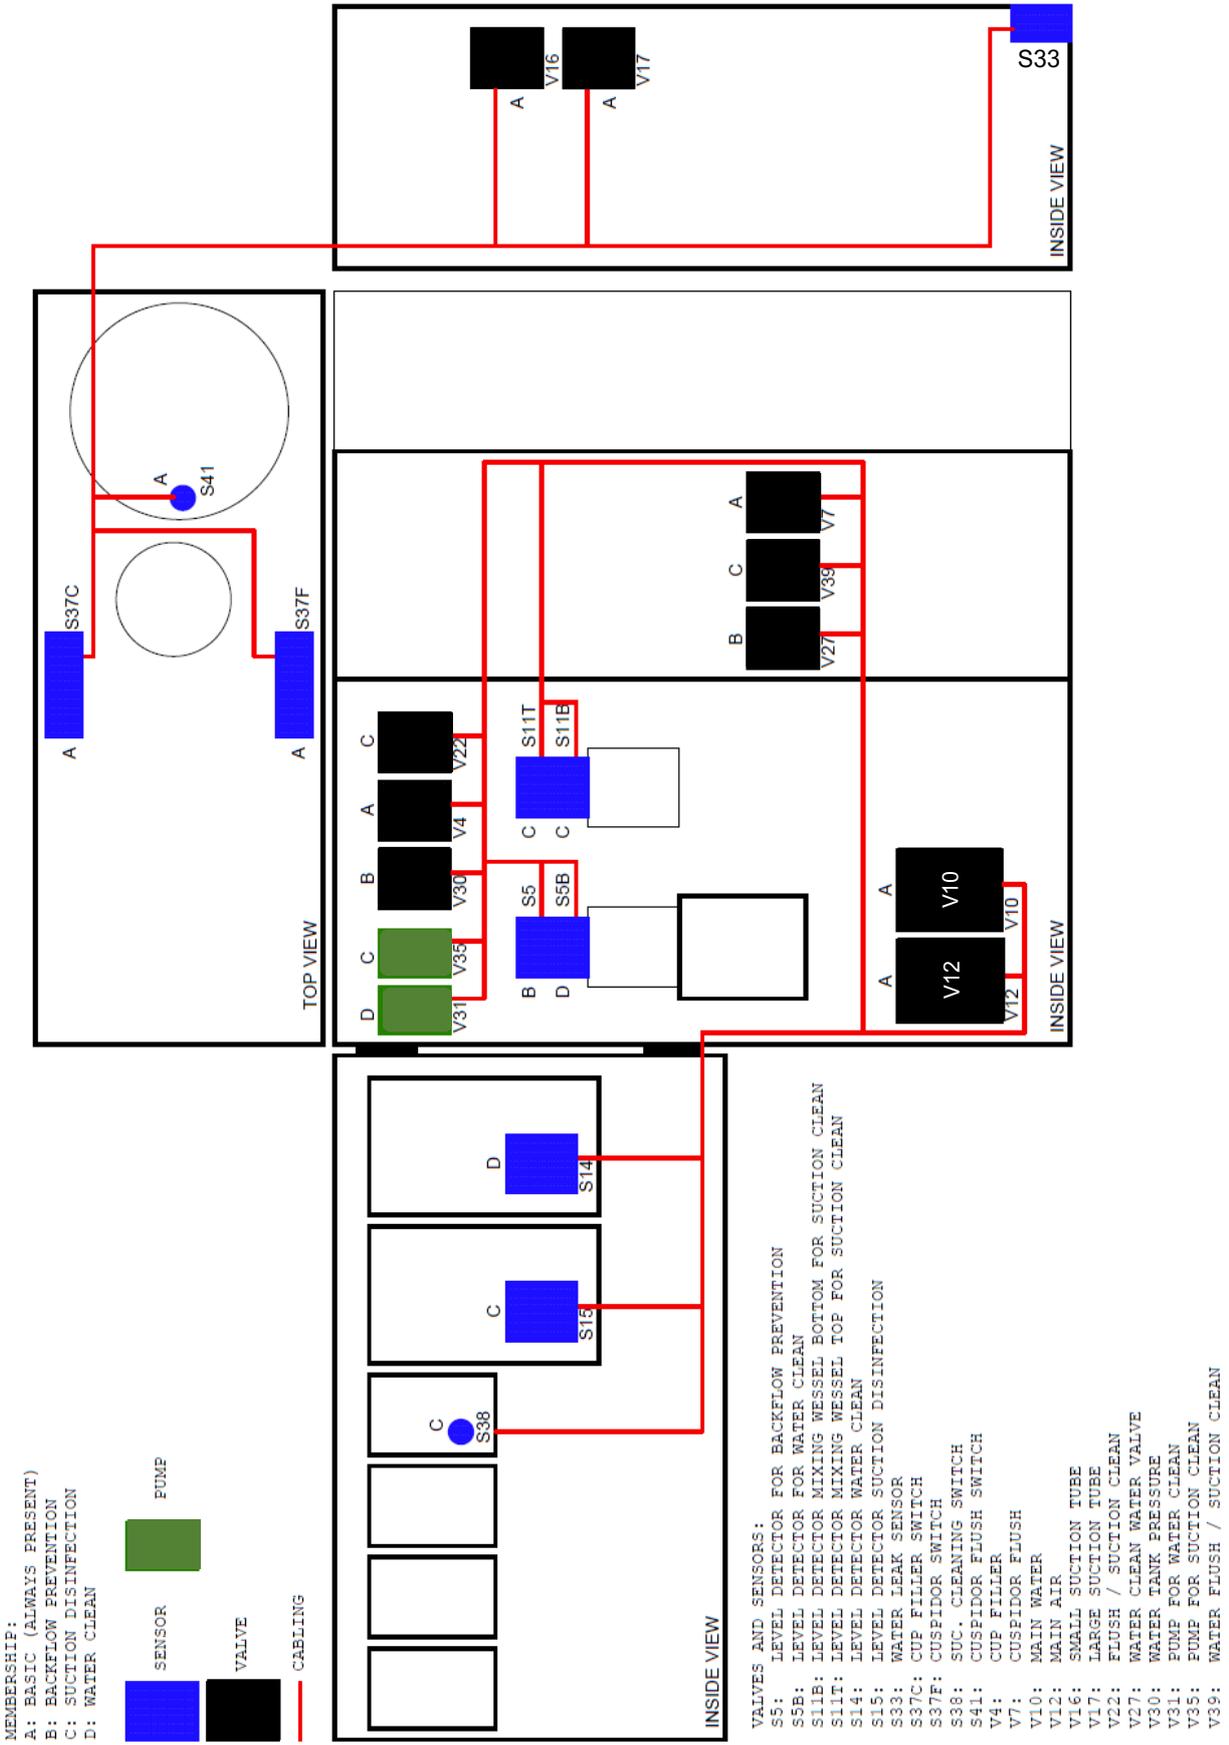
**CONNEXIONS "BACKPLANE" AN-369.**  
**Configuration de base "Basic configuration".**  
**Nettoyage de l'aspiration "Suction Clean System".**  
**Eau stérile "Water treatment".**  
**Prévention du reflux "Backflow prevention".**  
 Pour plus d'information concernant les connexions sur le "Backplane AN-369" consulter la page 17

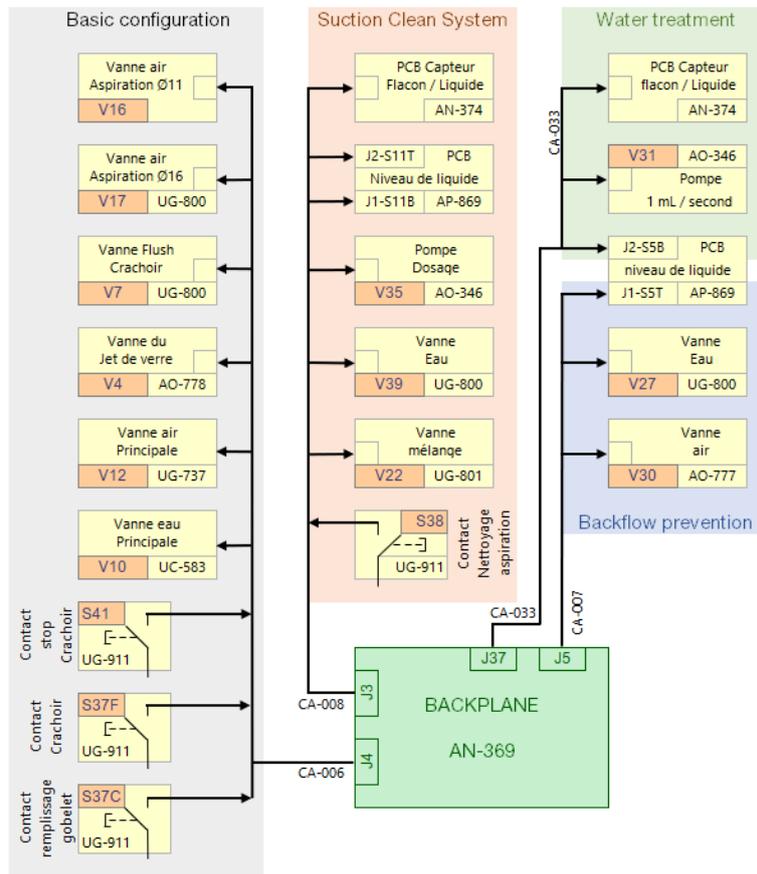
J3	Basic Configuration
1	Cup filler Switch - S37C
2	Cuspidor Switch - S37F
3	Cup filler Switch - S37C - GND
4	Cuspidor Switch - S37F - GND
5	Cusp. Tap Switch - S41- GND
6	Cusp. Tap switch - S41- 24V
7	Suction Ø11 Valve - V16 - GND
8	Suction Ø11 Valve - V16 - 24V
9	Suction Ø16 Valve - V17 - GND
10	Suction Ø16 Valve - V17 - 24V
11	Main Water Valve - V10 - GND
12	Main Water Valve - V10 - 24V
13	Main Air Valve - V12- GND
14	Main Air Valve - V12- 24V
15	Cuspidor Flush Valve - V7 - GND
16	Cuspidor Flush Valve - V7 - 24V
17	Cup Filler Valve - V4 - GND
18	Cup Filler Valve - V4 - 24V

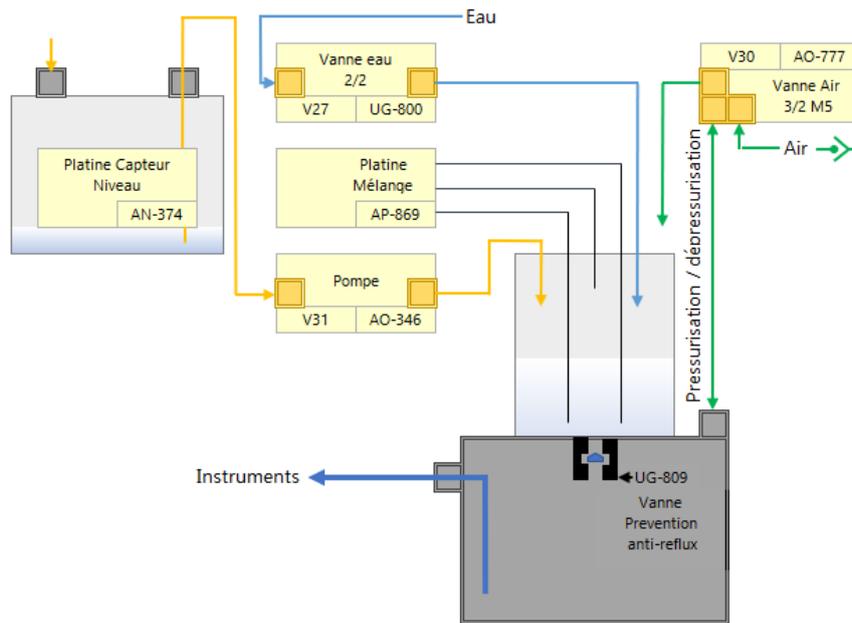
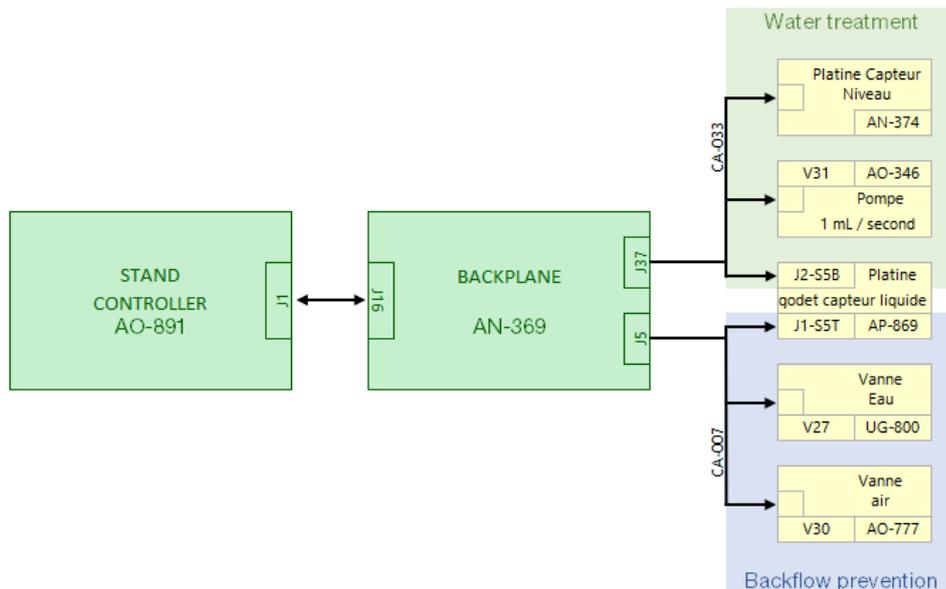
Système de traitement d'eau est obtenu via l'ajout de peroxyde d'hydrogène (1%) à l'eau. Lorsque le gobelet de mélange est vide, le capteur envoie le signal au "Stand control - AO-891", la vanne d'air V30 s'ouvre afin de pressuriser le réservoir et fermer le clapet anti-retour. La pompe V31 est activée pendant 2 secondes (1 ml par seconde) à la fin du remplissage. La "Stand control - AO-891" ouvre l'électrovanne d'eau V27 qui se s'arrête automatiquement la sonde capteur (niveau supérieur). En fin de remplissage, la "Stand control - AO-891" envoie un signal à l'électrovanne d'air V30 qui se ferme et dépressurise le réservoir. Ce processus permet de relâcher le clapet anti-retour et activer le remplissage du réservoir. Le cycle se répète jusqu'à ce que le réservoir soit plein, opération gérée par le "Stand control - AO-891".

Anomalie	Cause possible	Mesure corrective
<b>Le flacon "Water Clean" est détecté comme "bas" alors que rempli.</b>	Capteur de liquide mal aligné ou défectueux Flacon mal inséré dans le panneau de service	La PCB AN-374 est équipée de 2 capteurs. - Détection du Flacon/réservoir - Détection du niveau de liquide
		Vérifier qu'il n'y a pas de jour entre le capteur et le conteneur. Que le cache en caoutchouc n'obstrue pas le champ des capteurs. Avec le temps le caoutchouc se détériore MG-880. Remplacer le capteur de liquide, AN-374
<b>Le liquide dans le flacon reste au même niveau après plusieurs utilisations</b>	La pompe ne fonctionne pas proprement	Vérifiez si la pompe V31 fonctionne proprement
		Vérifier que la pompe amorce correctement et que le liquide circule bien dans le tuyau d'acheminement. La session prend 2 secondes. La procédure pour amorcer la pompe est expliquée ci-dessous.
		Mesurer la tension aux bornes de la pompe V31 +24 VDC

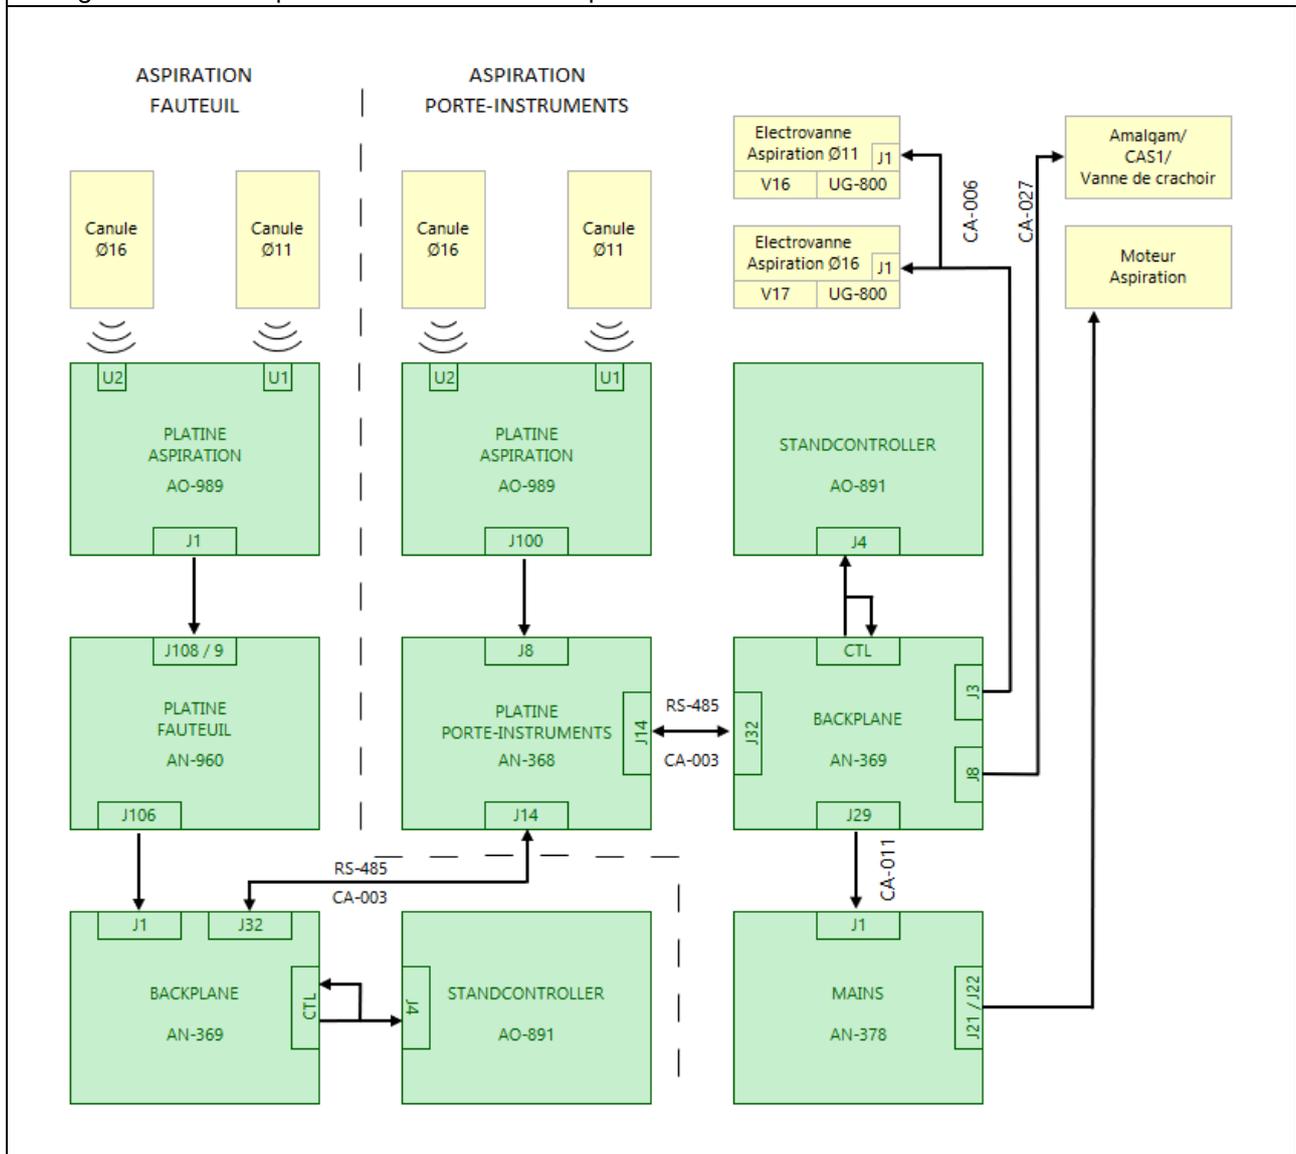
Lorsque la canule est activée, elle envoie un signal à la PCB "Stand Control PCB AO-891" qui ouvre les vannes V16 (canules d'aspiration Ø11) et/ou V17 (canules d'aspiration Ø16). Le "Stand Control PCB AO-891" active en même temps, le CAS1 (si installé via le câble CA-027) et via le câble CA-011 envoie un signal à un relais qui démarre le moteur d'aspiration J21 sur "MAINS AN-378".

Anomalie	Cause possible	Mesure corrective																							
<b>L'aspiration ne démarre pas lorsque l'une des canules d'aspiration est activé (Le moteur d'aspiration démarre)</b>	Il y a un défaut dans l'emplacement de l'aspiration sélective	Dans la console-instruments : Vérifier les connexions sur la broche "J8 - Suction detection"																							
		Aspiration fauteuil : Vérifier les connexions sur la broche J108 Aspiration côté gauche J109 Aspiration côté droit Consulter le diagramme ci-dessous. "J108 – Signal Suction"																							
		Soulevez les deux canules d'aspiration, si l'aspiration démarre maintenant signale que les deux tuyaux bleus sur les électrovannes V17 et V16 doivent être interchangées.																							
		Vérifier les tensions sur les électrovannes V17 et V16. Changer les si défectueuses.																							
<b>L'aspiration démarre lors de la mise en route de l'unité.</b>	La plage de détection des tuyaux pas ajuster correctement	Retirer le cache du support d'aspiration et vérifier que les 4 LED soient allumées. Régler la plage de sensibilité en ajustant les potentiomètres R50 et R51.

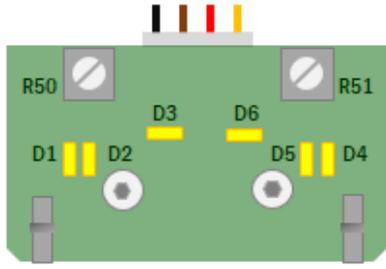
Pas possible de régler la plage de détection correctement	Changer la "PCB Suction hose MK2 AO-989".																							
	La PCB "Stand Control AO-891" est défectueuse	Changer la "Stand Control PCB AO-891".																							
<b>Pas d'aspiration : (Électrovannes activées, vanne de crachoir / CAS1 / Séparateur d'amalgame activé)</b>	Le moteur d'aspiration ne démarre pas	Vérifier que le moteur d'aspiration est branché																							
		Vérifier que le câble d'activation du moteur d'aspiration est correctement branché sur la broche J21 sur la carte "Mains AN-378"																							
<b>Connexion diagramme AO-989</b>

Aspiration – Pas Active	Aspiration – Active																							
	<table border="1"> <tr><td>D1</td><td>ON</td></tr> <tr><td>D2</td><td>OFF</td></tr> <tr><td>D3</td><td>ON</td></tr> <tr><td>D4</td><td>ON</td></tr> <tr><td>D5</td><td>OFF</td></tr> <tr><td>D6</td><td>ON</td></tr> </table>	D1	ON	D2	OFF	D3	ON	D4	ON	D5	OFF	D6	ON	<table border="1"> <tr><td>D1</td><td>ON</td></tr> <tr><td>D2</td><td>ON</td></tr> <tr><td>D3</td><td>OFF</td></tr> <tr><td>D4</td><td>ON</td></tr> <tr><td>D5</td><td>ON</td></tr> <tr><td>D6</td><td>OFF</td></tr> </table>	D1	ON	D2	ON	D3	OFF	D4	ON	D5	ON	D6

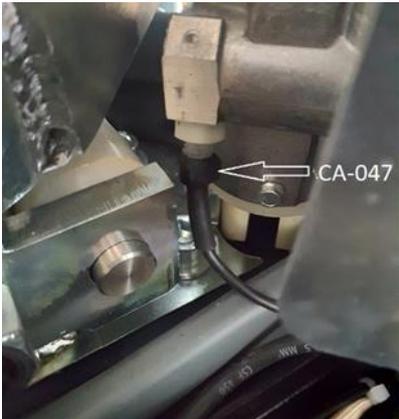
<p>Capteur à effet Hall défectueux .</p>

<p>Remplacer le capteur à effet Hall, CA-047. L'emplacement du câble à effet Hall</p>

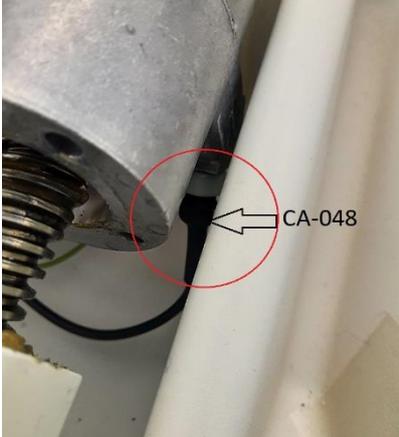
<p><b>Le moteur du dossier ne fonctionne pas.</b></p>

<p>Remplacer le capteur à effet Hall, situé dans le fauteuil CA-048 connecté au jumper J104 sur AN-960.</p>

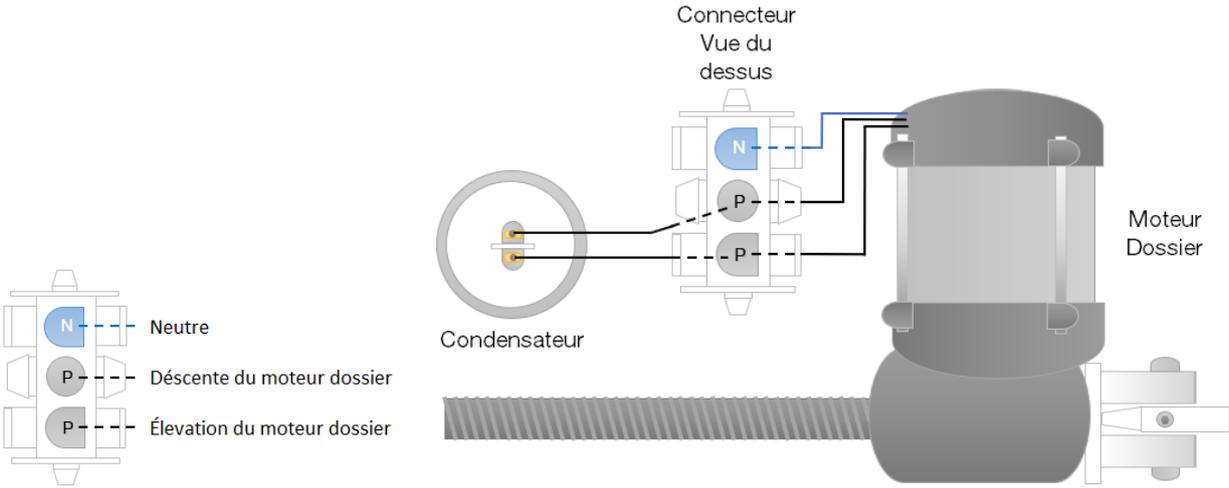
<p><b>Avant de procéder :</b></p>	<p>S'assurer que l'appareil est bien éteint.                  Débranchez le câble CA-002 du connecteur du moteur comme décrit sur le schéma ci-dessus.                  Insérer la phase dans le connecteur P. Choisissez la phase respective à la monter ou descendre : Le neutre doit être inséré dans le connecteur N.                  Afin d'accroître la sécurité, concevez un accessoire comme présenté ci-dessous à l'aide d'un interrupteur 3 positions et d'un connecteur de type MOLEX 50-84-1030 3POS .084.</p>
<p>The diagram illustrates the electrical setup. On the left, a power source provides L (red), N (blue), and PE (green/yellow) lines at 230V - 50Hz. These are connected to a 3-position switch. The switch's terminals are labeled 1, 2, 3, and 4. Terminal 1 is connected to the N line, terminal 2 to the L line, and terminal 3 to the PE line. Terminal 4 is also connected to the PE line. The switch is connected to a Molex connector (type 50-84-1030) with terminals N, P, and P. The N terminal is connected to the N line, and the two P terminals are connected to the L and PE lines respectively. A capacitor is connected to the motor connector terminals N and P.</p>

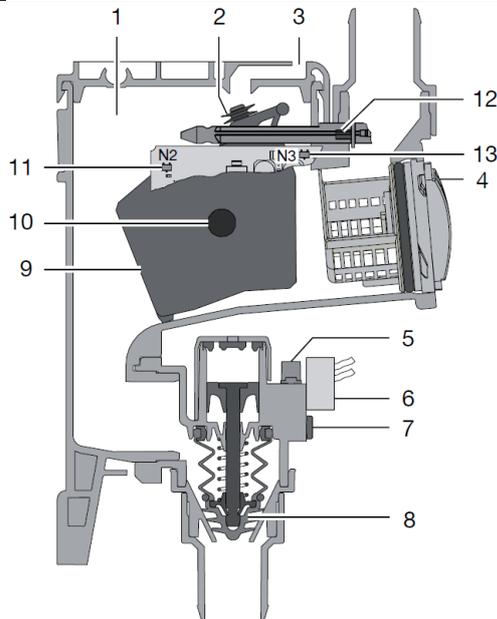
- 1 Réservoir
- 2 Joint de purge
- 3 Mise à l'air
- 4 Crépine
- 5 Silencieux du refoulement d'air
- 6 Électrovanne
- 7 Raccordement d'air comprimé
- 8 Vanne d'arrêt
- 9 Flotteur
- 10 Aimant dans le flotteur
- 11 Capteur de détection du flotteur
- 12 Aimant dans la touche de nettoyage
- 13 Capteur de détection de la touche de nettoyage

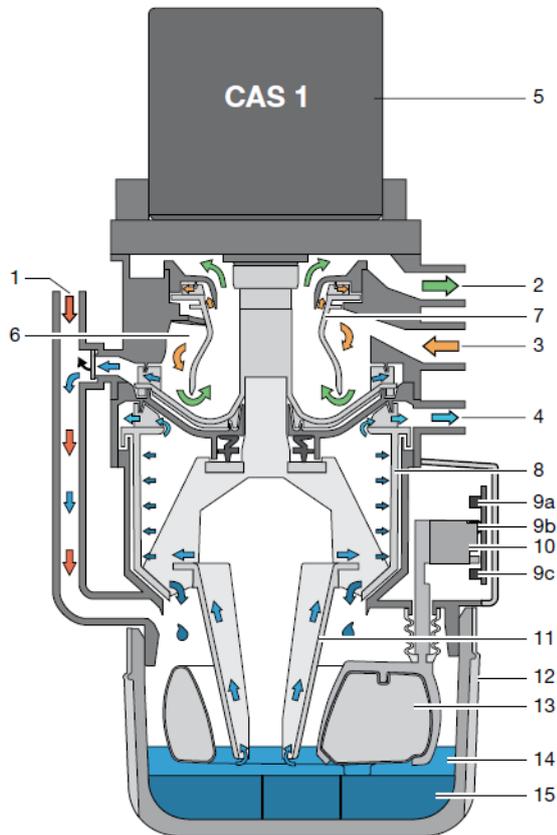
- 1 Arrivée de liquide
- 2 Vide, vers le moteur d'aspiration
- 3 Arrivée aspiration
- 4 Sortie de liquide
- 5 Moteur
- 6 Séparation
- 7 Rotor de séparation
- 8 Centrifugeuse
- 9 Cellules photo-électriques (3 unités)
- 10 Coulisse pour le système de sondes
- 11 Pompe conique
- 12 Récipient collecteur d'amalgame
- 13 Flotteur
- 14 Liquide
- 15 Particules d'amalgame

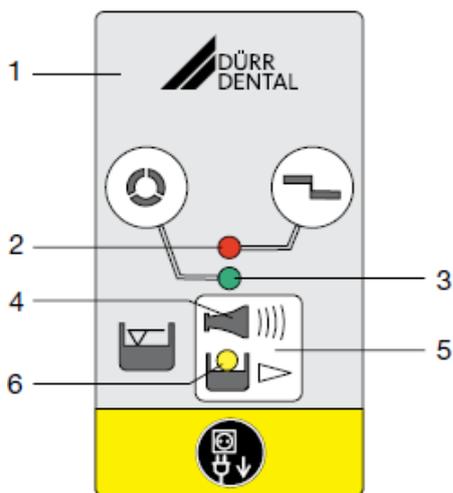
- 1 Module d'affichage
- 2 Témoin ROUGE
- 3 Voyant VERT
- 4 Signal acoustique / mélodie
- 5 Touche de remise à zéro / touche de maintenance
- 6 Voyant JAUNE

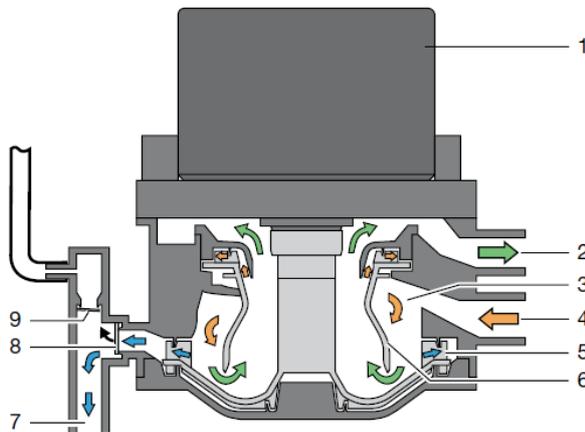
- 1 Moteur
- 2 Vide, vers le moteur d'aspiration
- 3 Séparation
- 4 Arrivée aspiration
- 5 Roue de la pompe
- 6 Rotor de séparation
- 7 Sortie de liquide
- 8 Soupape d'évacuation
- 9 Vanne de mise à l'air
